## 22-007K(F-108) 交換手順書

### 適用車種

## 1 グローブボックスの取り外し

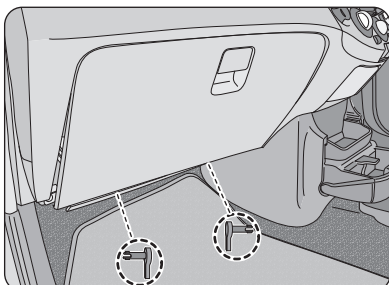
グローブボックスを閉じ、下部に付いているピン(2箇所)を引いて外し、グローブボックスを取り外します。

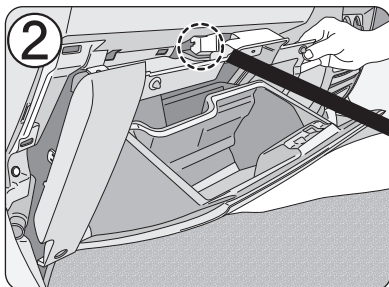
グローブボックスの裏には黄色いハーネスボックスが取り付けられています。

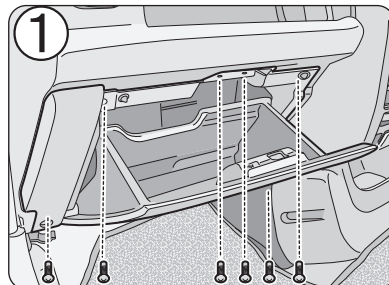
グローブボックスを開いてネジ(6箇所)を外し、グローブボックス全体を手前に引くようにして取り外します。

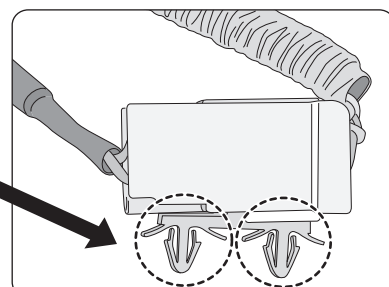
上図のように先端部分がグローブボックスにはめ込む形になっていますので、先端部分をラジオペンチ等でつまんで外してください。十分注意して作業を進めてください。

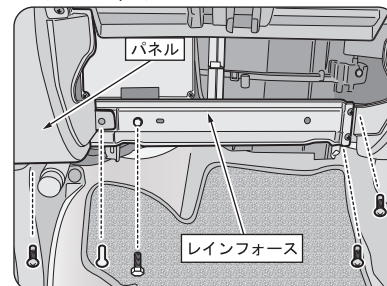
パネル部のネジ(1箇所)とピン(1箇所)を外して左側のパネルを外します。次にレインフォースのネジ(右側2箇所)10mmのボルト(1箇所、左から三番目)を外します。

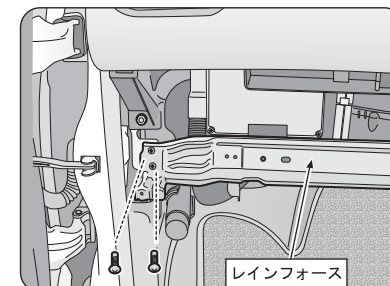
左側のパネルを取ると、レインフォースのネジ(2箇所)が隠れていますので、ネジを外してレインフォースを外します。

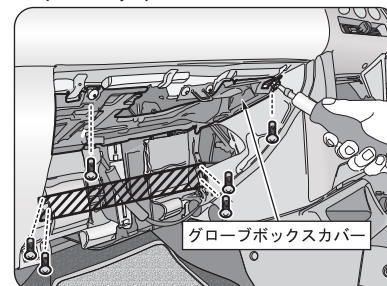
ネジ(2箇所)を外して、グローブボックスカバーを外します。また斜線部にレインフォースが付いている場合は取り外します。(ネジ4箇所)

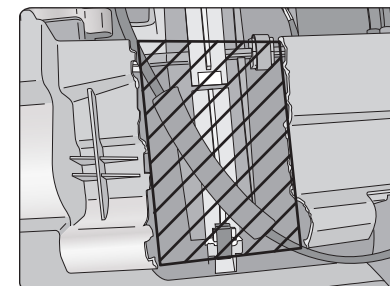
斜線部に左右点線の入ったパネルが付いている時は、そのパネルをカッター等で切り取ります。

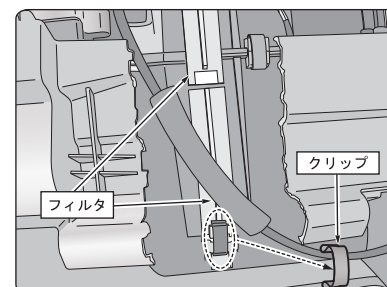
フィルタの下の部分に黒色のクリップが付いていますので、外してください。  
マイナスドライバーを使用すると作業が容易になります。

フィルタの上と下を間違えて装着しますとクリップが止まらなくなりますので、フィルタの突起部分が下になるようにセットしてください。

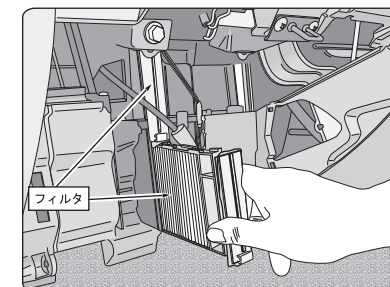
フィルタを交換します。お車によってはフィルタ付近に配線等がありますので、交換の際は十分注意して作業を行ってください。
