21-008D 交換手順書

適用車種

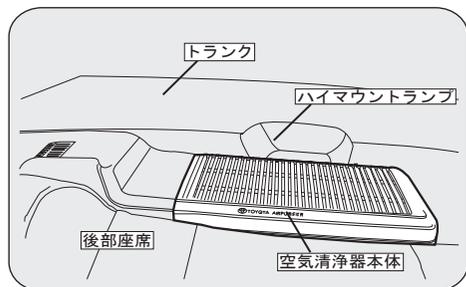
1 エアピュリファイア(空気清浄器)の位置確認

お車の後部座席上部をご覧ください。
ディーラーオプションで選択されているお車は左
図のようにエアピュリファイア(空気清浄器)が装備さ
れています。

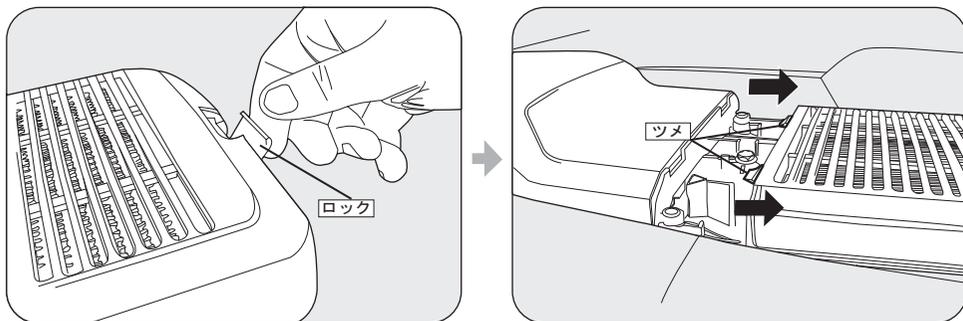
2 カバーの取り外し

空気清浄器の右側にあるロックを解除して
上部カバーを開けてください。

カバーの付け根の部分にはツメが付いており
ますので、カバーを上へ上げすぎますとツメの
部分を破損するおそれがありますので、ツメを
本体から矢印方向に引いて外してください。

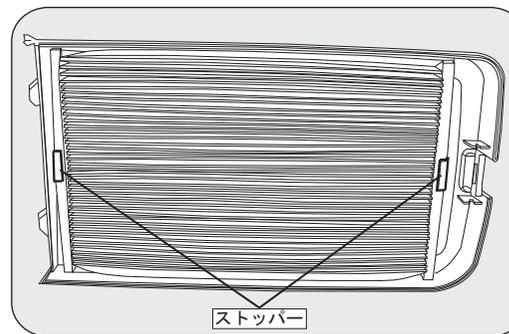
3 フィルタの装着位置確認

カバーの裏側にフィルタが装着されていますの
で、フィルタを交換します。
フィルタは上下のストッパーで止まっていますの
で、フィルタの左右に付いているスポンジの部分
を押しつぶしながらストッパーからフィルタを開放
して、フィルタを交換してください。

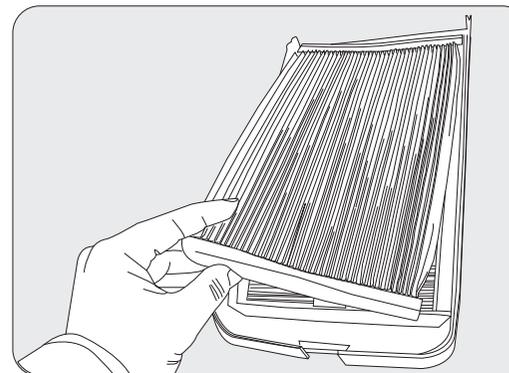
4 フィルタの交換

カバーから汚れたフィルタを取り外し、新しいフィ
ルタを取り付けます。

フィルタの表と裏を間違えない様に、AIR FLOWマークの
矢印を風向きと同じ方向に合わせてセットしてください。
