ランドクルーザー

カーエアコン **交換用** フィルタ

21-010D

交換手順書

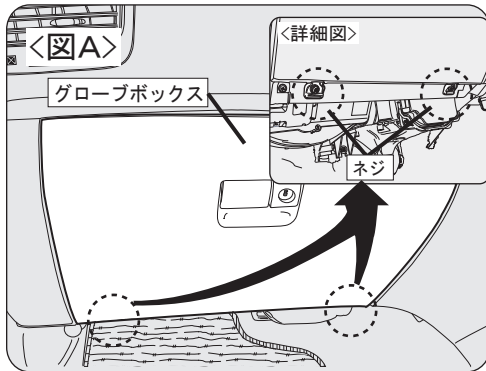
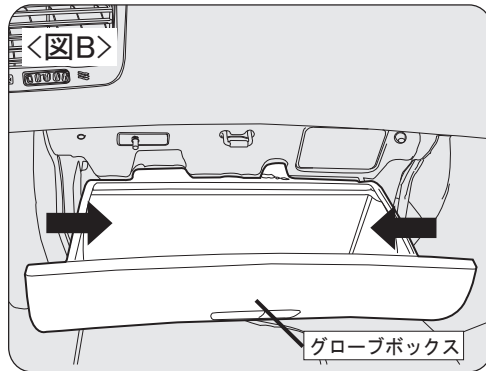
1 グローブボックスの取り外し

グローブボックスの下にあるネジ(2箇所)を外してからグローブボックスを開いて(図A)、グローブボックスの両サイドを内側に押しながらグローブボックス奥にあるストッパーを開放してグローブボックスを外します。(図B)

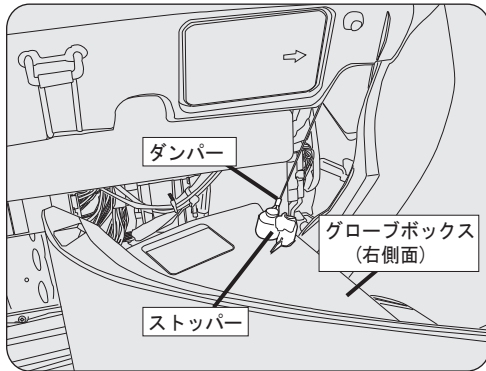
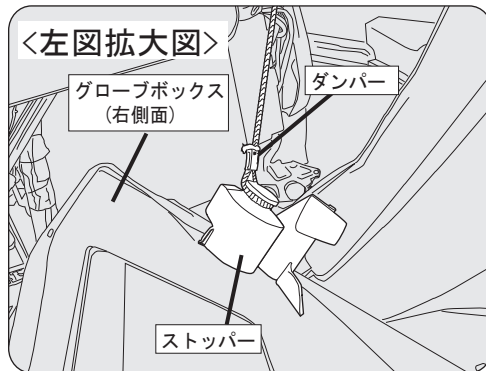
グローブボックスを外すと右側面にダンパーが付いておりますので、ダンパーを解除してグローブボックスから取り外します。ダンパーは先が輪状になってストッパーに付いておりますので、先端の輪をストッパーから外してください。

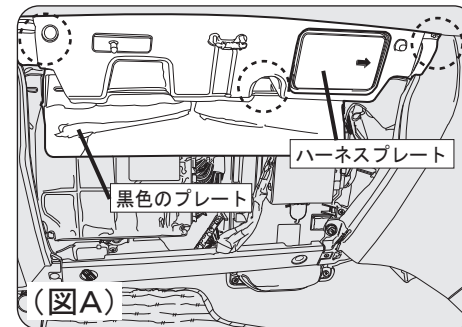
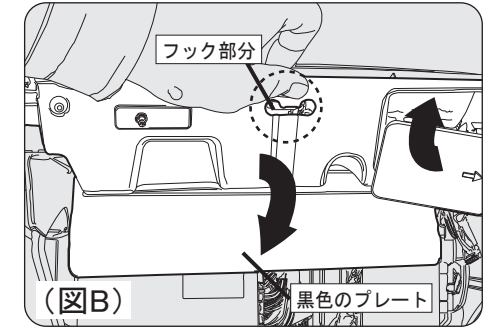
2 黒色のプレートとハーネスプレートの取り外し

グローブボックスを外しますと、黒色のプレートが見えて来ますので、まず最初に右上部分のハーネスプレートを開放してから、ネジ3箇所を外して黒色のプレート全体を外します。(図A) 黒色のプレートを外す際には中央のフック部分から先に外すようにしてください。ハーネスプレートは裏側にケーブルが付いているため外せませんので黒色のプレートにくぐらせるようにしてください。(図B)

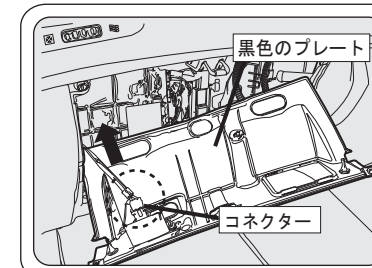
☆ワンポイント☆

黒色のプレートを外す際にプレートの裏側にコネクタが付いておりますので、矢印方向に引いて外してください。コネクタは固くなっていることがありますので、破損しないように慎重に作業を進めてください。

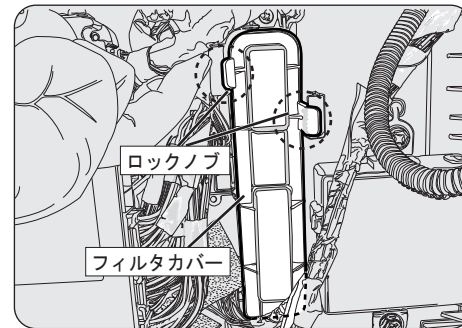
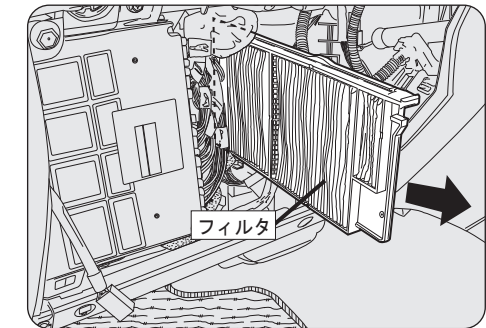
3 フィルタカバーおよびフィルタの取り外し

フィルタカバーのロックノブ(2箇所)をつかんでフィルタカバーを外し、古いフィルタを取り出して、新しいフィルタと交換してください。上下で二つありますので、上段のフィルタから手前に引いて取り外してください。配線等が密集していますので、取り扱いには十分注意してください。

フィルタの表と裏、上と下を間違えない様にプロアケースにセットしてください。
